BOLETÍN DE INFORMACIÓN

Nº 78

EL MONTAJE COMO CAUSA DE ALTERACIÓN. LA PROBLEMÁTICA DE LA PINTURA MODERNA Y CONTEMPORÁNEA SOBRE SOPORTE CELULÓSICO ADHERIDO A SEGUNDOS SOPORTES. 2º Parte

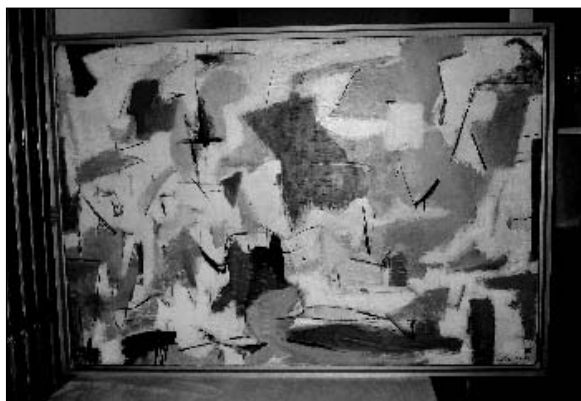
Figura 1

La primera de ellas es una pintura del pintor segoviano Esteban Vicente, el único miembro español de la Escuela de Nueva York de Expresionismo Abstracto Americano. Sin título, de 1950, perteneciente a los fondos del Museo Esteban Vicente de Segovia es un acrílico sobre papel de 100 x 150 cm.(figura 1) Se trata de una pintura extremadamente matérica, en la que unos empastes muy densos contrastan con espacios de una pincelada extremadamente fina.

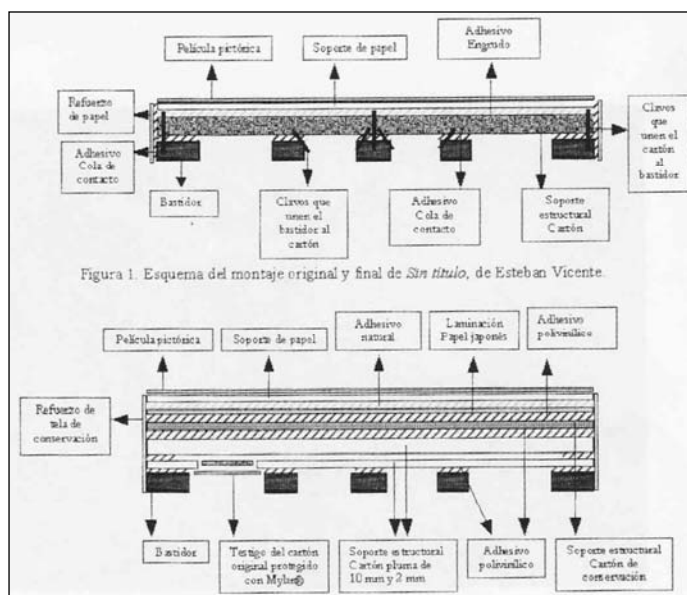
Figura 2

Esta estratigrafía de colores acrílicos está aplicada sin preparación ninguna sobre un papel de pasta de madera verjurado de uso artístico, con un fuerte apresto en superficie. El método de fabricación es continuo, lo que determina una dirección de fibras longitudinales que influye directamente en el comportamiento dimensional del papel y en su resistencia al rasgado en uno de los sentidos. El papel estaba originalmente adherido con engrudo sobre un cartón de 7 mm de baja calidad y éste a su vez clavado desde el anverso sobre un bastidor de madera no móvil. Finalmente todo el perímetro estaba bordeado de un papel adherido sobre el canto con cola de contacto. (figura 2).

Uno de los problemas que alertaron al equipo técnico sobre el lamentable estado de conservación de la obra y que determinó la acomoda de su restauración fue la presencia de marcadas ondulaciones y deformaciones del papel en casi toda la superficie de la obra, ya que aparte de impedir la correcta contemplación, estaba produciendo la fracturación y la distorsión volumétrica de la película pictórica, poniendo en peligro la integridad de la pieza. Tras el desmontaje de la obra se hizo evidente que estas ondulaciones eran consecuencia del propio procedimiento elegido por el artista para su montaje, ya que no aplicó el engrudo que adhería el soporte de papel al cartón de una manera homogénea, sino mediante brochazos irregulares que dejaban algunas zonas adheridas al cartón y otras sueltas. Con el tiempo, y debido muy probablemente a que el cuadro estuvo sometido a condiciones ambientales poco controladas antes de pasar a formar parte de los fondos del museo, el papel había tendido a dilatarse y contraerse ante los cambios de humedad relativa y temperatura en el ambiente de manera distinta dependiendo de la presencia o no de cola. Al margen de este principal problema físico de distorsión volumétrica del soporte, la obra presentaba roturas puntuales debido a la presión que desde el interior estaban ejerciendo los clavos que sujetaban el cartón al bastidor.

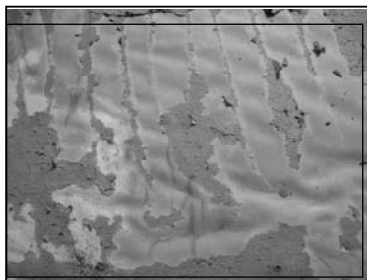
Figura 3

El cartón presentaba una acidez muy elevada (pH=4,5) debido a la degradación de los componentes impuros de la pasta de madera (especialmente a la lignina, la hemicelulosa, el serrín y otros residuos químicos) y un avanzado proceso de oxidación. El papel también presentaba un inminente proceso de degradación por hidrólisis ácida debido, sin duda, al contacto directo con el cartón. Buena muestra de ello es el hecho de que en aquellas zonas donde el engrudo se interponía entre un material y el otro, el grado de amarillamiento del papel era muy inferior a aquellas otras áreas en las que uno reposaba directamente sobre el otro. (figura 3).

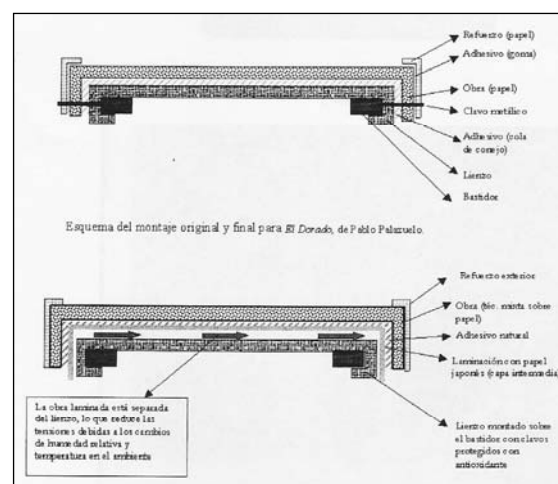
Figura 5 y 6

La segunda intervención que nos servirá de ejemplo es la realizada sobre la obra. El Dorado, una técnica mixta (óleo y gouache) sobre papel que Pablo Palazuelo realizó en los años sesenta y que pertenece a una colección particular de Madrid. Las dimensiones son 133,5x84,5 cm. (ver figura 5). La obra estaba adherida sobre un lienzo y clavada sobre un bastidor de madera de cuñas (ver figura 6).

Lo que alertó al propietario del mal estado de conservación del cuadro fueron unas deformaciones del soporte que alteraban la estética de la obra y que podrían producir, en un futuro próximo, el craquelado de la pintura, que ya se insinuaba en algunas zonas, a pesar de que la técnica es de textura fina, sin grandes empastes. Una vez realizado un primer estudio en el centro, pudimos comprobar que no se trataba de un óleo sobre lienzo,

como pensaba el propietario, sino de un papel (una cartulina de uso artístico) adherido a un segundo soporte de lino mediante una gruesa capa de cola de conejo, hecho que estaba propiciando las tensiones que se apreciaban a simple vista. Por otro lado, la cola de conejo había comenzado a oxidar y acidificar de manera visible el papel, que presentaba un pH de 6. Otra consecuencia del método escogido para el montaje (y que nos permite deducir que fue posterior a la ejecución de la pintura) es que, al aplicar la cola de conejo hidratada, se habían producido cercos en las zonas de gouache. Un examen con luz ultravioleta nos reveló que el soporte original había sufrido varios desgarros importantes en las esquinas e innumerables repintes a causa de ellos.

La obra presentaba problemas endógenos debido a las incompatibilidades entre soporte y película pictórica: como hemos visto, el papel continuo presenta una tendencia a la expansión en un único sentido –el sentido contrario a la dirección de la fibra- en tanto que la película de óleo absorbe y pierde humedad en grado distinto a como lo hacen las fibras de papel, y en ambos sentidos (transversal y longitudinal). Por otro lado, el hecho de que algunas de las zonas del cuadro no estén cubiertas de óleo –algo que se debe a la propia técnica- hace especialmente vulnerables las franjas de división entre cubier-

tas y no cubiertas de óleo, donde se habían producido desgarros. En tercer lugar, durante el tratamiento de restauración se pudo observar que determinados colores eran más o menos permeables al agua que otros (por ejemplo, los blancos lo eran menos que los ocres), diferencia que propiciaba también la aparición de tensiones en ciertas zonas.

Tras el tratamiento completo de la obra (con una metodología que combinó técnicas propias de la restauración de papel y de pintura) procedimos a la laminación por el reverso por varios motivos: para reforzar un soporte debilitado por la acción de los materiales con los que había estado en contacto para estabilizarlo dimensionalmente y, por último, como parte del nuevo sistema de montaje que habíamos diseñado para el cuadro.

Una vez laminada la obra volvió a montarse sobre el bastidor original, previamente preparado con un lienzo de características similares al original. En nuestra propuesta de montaje, el lienzo no se adhiere a la obra, sino que sirve como aislante y sujeción mecánica exentos, al tiempo que dota a la obra la misma apariencia externa que tenía originalmente. Así, los movimientos de los distintos materiales orgánicos presentes siguen su curso natural sin interferir unos con otros. Al laminar dejamos un excedente de papel japonés de una 6 cm. por todo el perímetro que utilizamos para tensar la obra sobre el bastidor (ver figura 7).
